广州科技职业技术学院二期工程
水土保持监测总结报告

编制单位：广东海纳工程管理咨询有限公司

2018 年 10 月

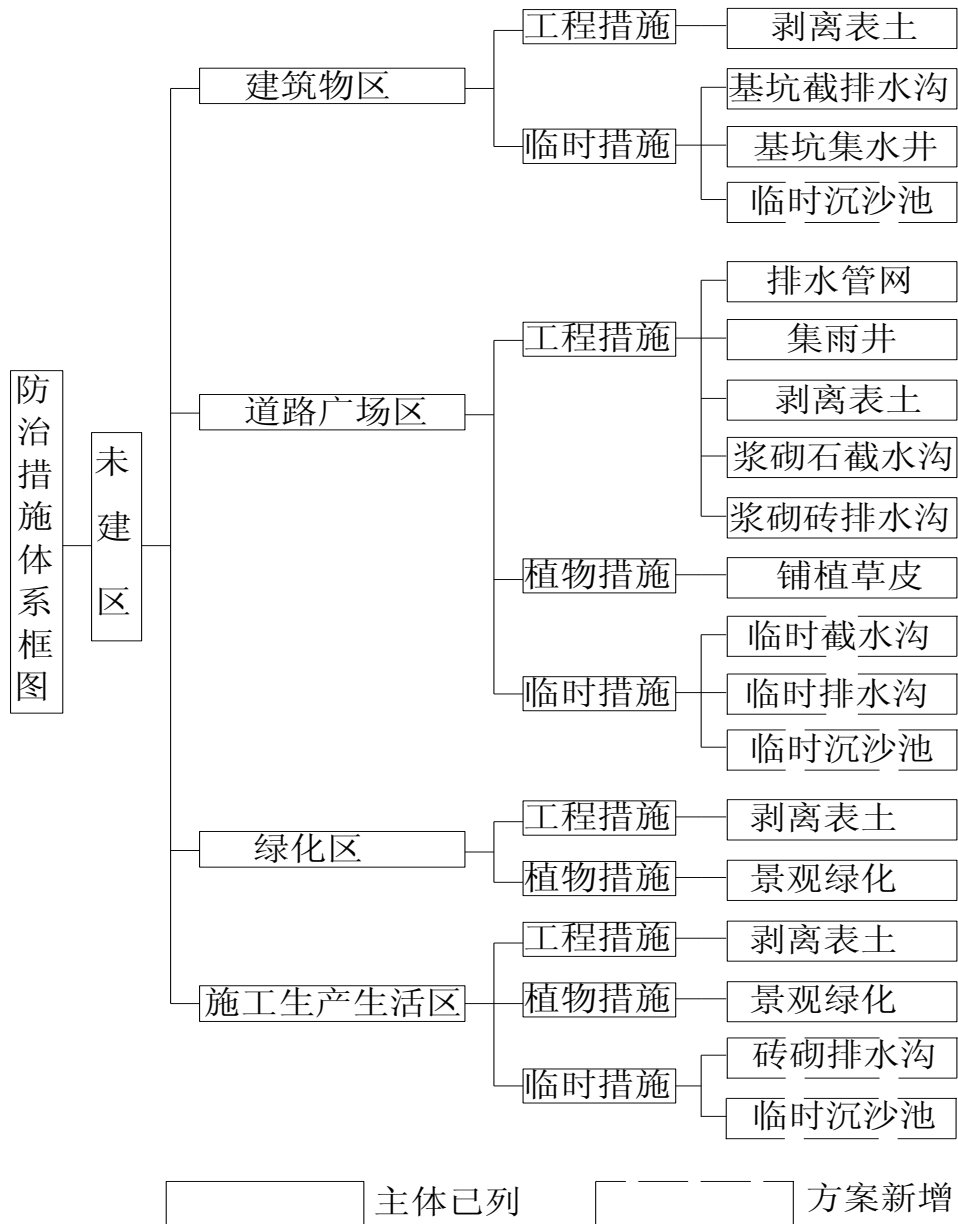
图 1-3 未建区水土保持防治体系框图（水保方案设计）

①建筑物区：该项目区主要包括主体已列及方案新增水保措施，其中主体已列措施包括剥离表土、基坑截排水沟、基坑集水井；方案新增措施主要为临时沉沙池。

②道路广场区：该项目区主要包括主体已列及方案新增水保措施，其中主体已列措施包括排水管网、集雨井、剥离表土、铺植草皮、浆砌石截水沟、浆砌砖排水沟；方案新增措施主要包括临时排水沟和临时沉沙池。

③绿化区：该项目区主要包括主体已列水保措施，主要包括剥离表土和景观绿化。

④施工生产生活区：该项目区主要包括主体已列及方案新增水保措施，其中主体已列措施包括剥离表土和景观绿化；方案新增措施主要包括砖砌排水沟和临时沉沙池。

2、未建区：主体已列表土剥离 7.54hm²，排水管网 676m，集雨井 23 座，浆砌砖排水沟 850m，浆砌石截水沟 803m，铺植草皮 0.34hm²，景观绿化 4.42hm²，基坑截排水沟 2382m，基坑集水井 8 座；方案新增临时排水沟 969m，临时截水沟 669m，砖砌排水沟 145m，临时沉沙池 7 座。具体各分区如下：
